RAPPORT DE THERMOGRAPHIE THERMOGRAPHIE AERIENNE

VISUALISATION ET MESURE THERMIQUE DES **EXEMPLE**

RAPPORT TYPE RECHERCHE DE PERDITIONS THERMIQUES

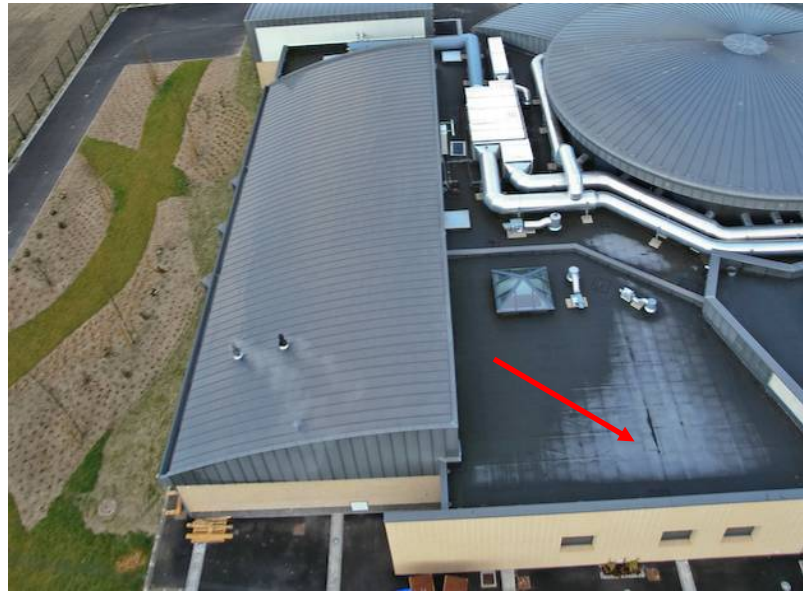
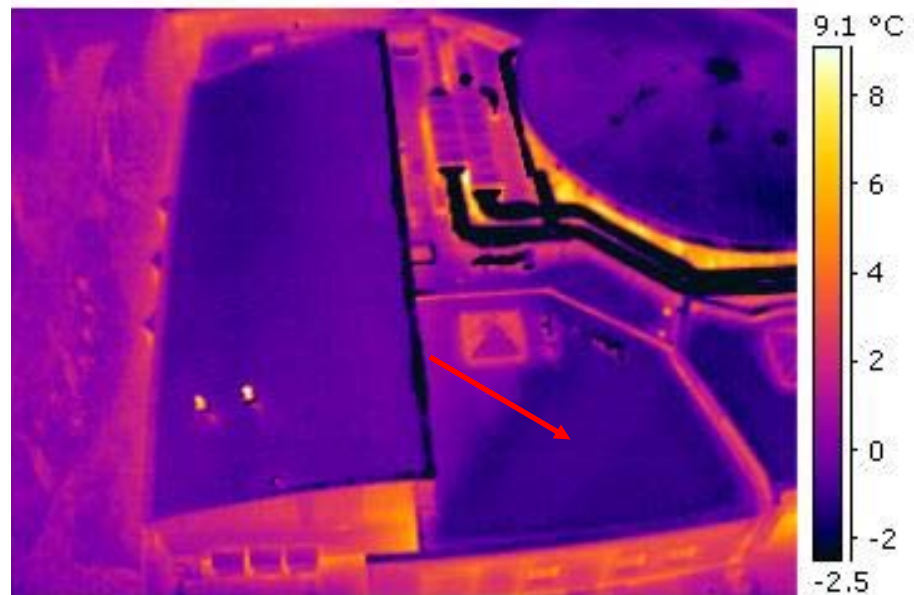
**A. Centre d'expression
artistique François**

L'observation et l'analyse du thermogramme montre une homogénéité parfaite des surfaces couvertes, aussi bien sur les parties couvertes en Bac acier que sur les parties terrasse en revêtement bitumé avec une température moyenne des surfaces égales à la température extérieure.

La différence d'aspect de la toiture terrasse désignée par les flèches est due à l'influence de l'architecture du bâtiment qui protège des intempéries ainsi qu'à la présence de givre.

Les landerneaux créent une source de déperditions liées à la nature même des matériaux.

Le choix des matériaux utilisés et la qualité de réalisation de l'ouvrage permettent ici d'obtenir de très bonnes performances en termes d'isolation thermique.

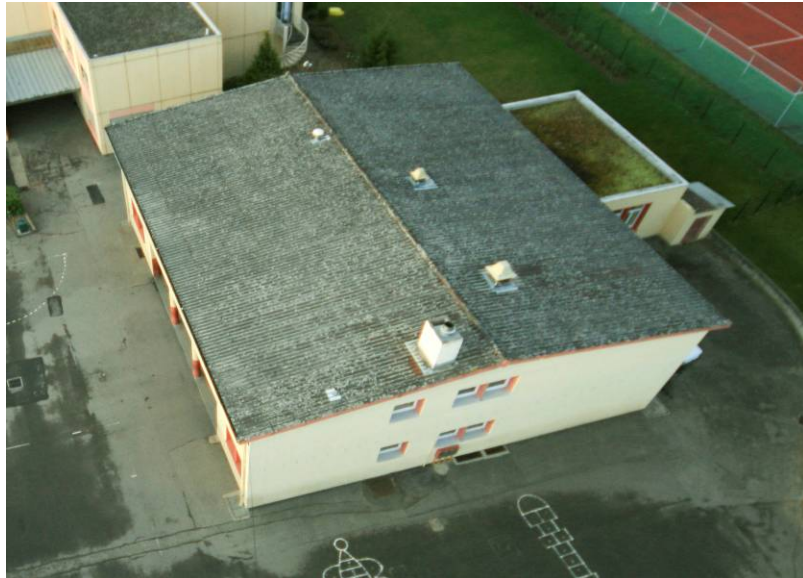
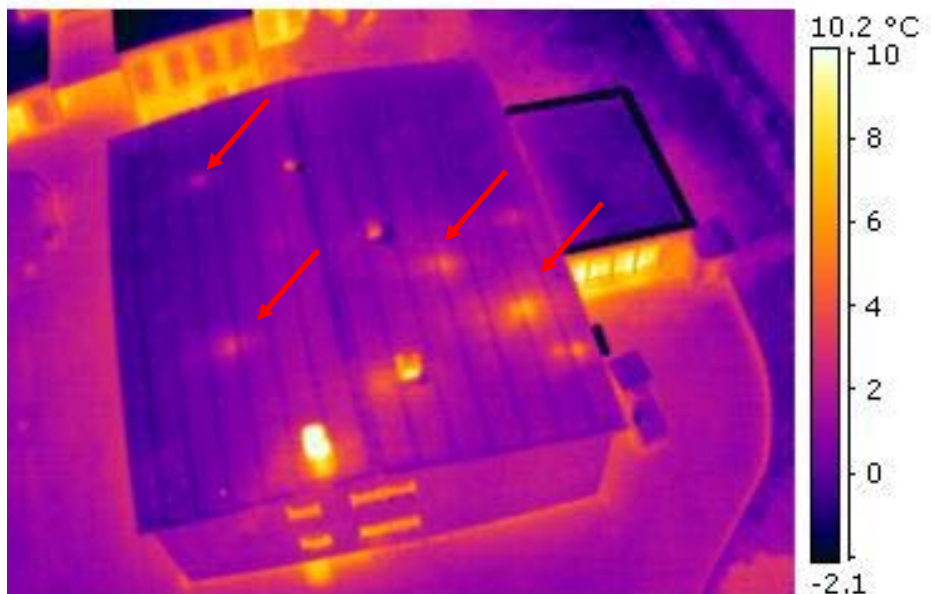
B. Ecole municipale

La présence de sorties d'aération et de la cheminée crée des tâches thermiques normales.

Les tâches thermiques désignées par les flèches rouges marquent la présence de défauts d'isolations caractérisés avec des deltas de température de l'ordre de 4°C. Mises à part ces défauts, l'efficacité de l'isolation thermique de la toiture de ce bâtiment reste satisfaisante avec une température moyenne de surface proche de la température extérieure.

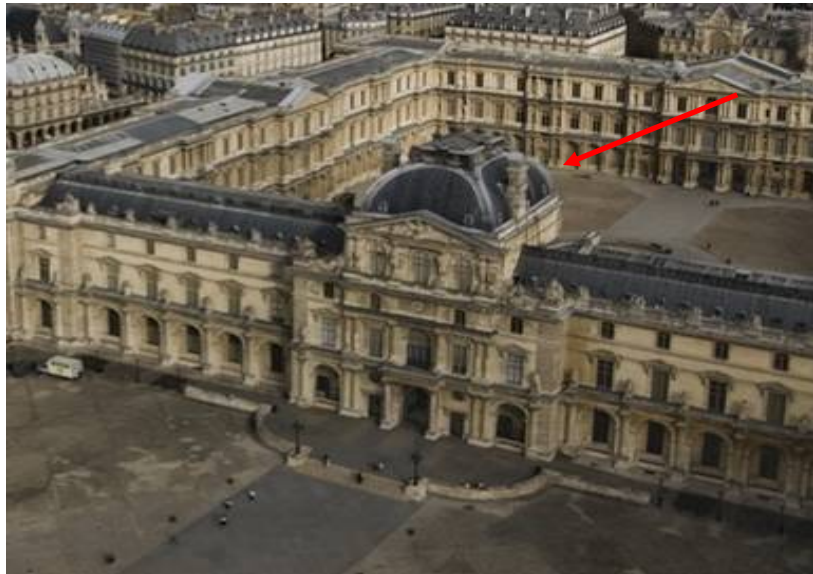
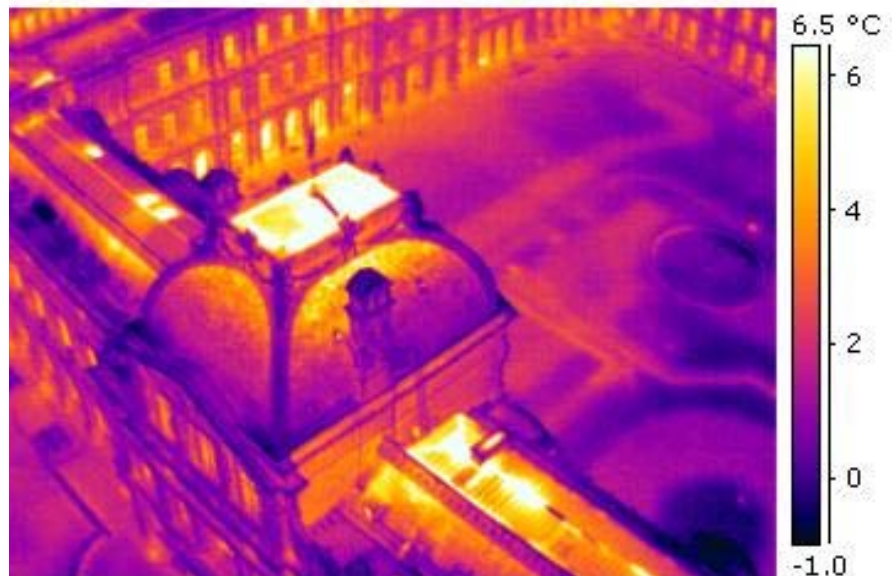
D. Musée du Louvre

Le sommet du fronton présente ici une absence totale d'isolation. La couverture en Zinc de cette partie accentue le phénomène de déperdition.

On constate également une disparité des relevés de température sur les verrières de chaque côté du fronton, due à l'absence de joints entre la structure métallique et les surfaces vitrées.

De manière générale, les verrières représentent d'importantes surfaces particulièrement déprédatives.

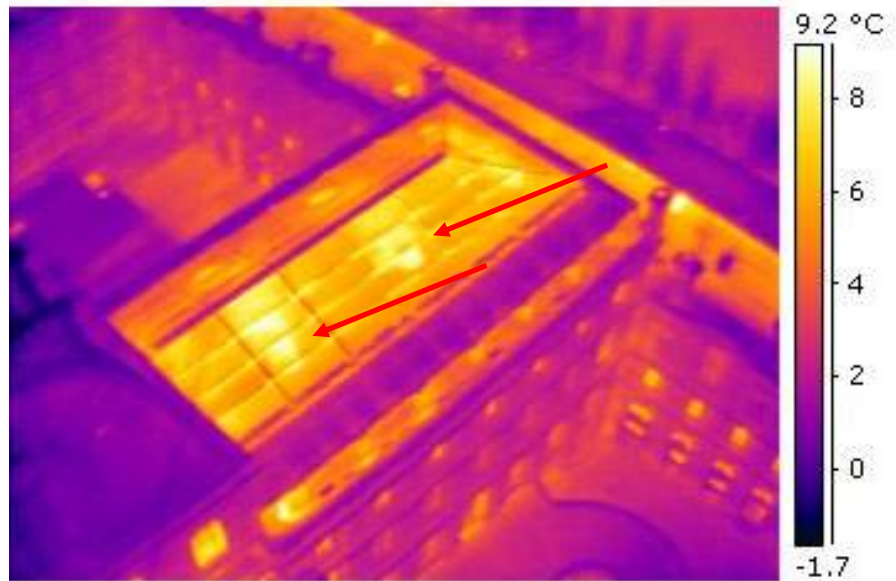
Déperdition thermique importante de la verrière sur l'ensemble de la surface avec un écart de température moyen de 8°C entre la température extérieure et la température de surface.

Cet écart important est due à l'absence de double vitrage et d'étanchéité entre les vitres et la structure porteuse.

Les taches thermiques signalées correspondent à la présence de radiants.

On note la présence de ponts thermiques au niveau de la structure métallique de la verrière.
